**PROYECTO DE SILVICULTURA Y MANEJO DE AGUAS  
DE LOS ANTIGUOS MAYAS DE TIKAL**

**INFORME ENTREGADO A LA DIRECCION DE PATRIMONIO  
CULTURAL Y NATURAL DE GUATEMALA**

GUATEMALA, 2011

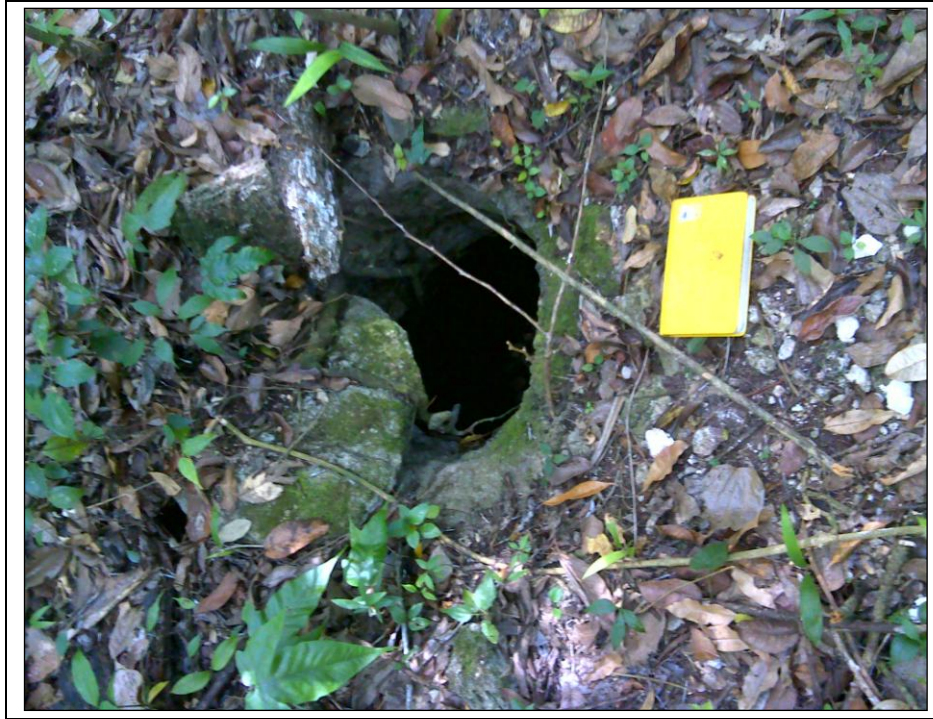
Lamina 9-1. Punto de exactitud del mapa típico en un chultun (punto de referencia 302).
